# Nulmeting sportpark TV De Zoetsmeer

Gemeente Land van Cuijk

| Titel: | Nulmeting sportpark tennisvereniging TV De Zoetsmeer |
| Projectnummer: | 22NW75510 |

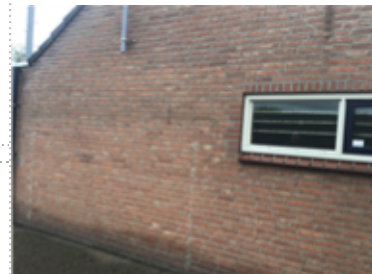
Het metselwerk is regelmatig vervuild. Ons advies is het metselwerk regelmatig te reinigen.

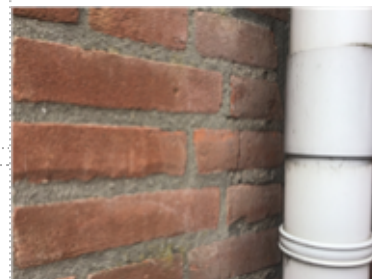
**2110 buitenwanden, niet constructief metselwerk**

Scheuren niet constructief

Incidenteel is scheurvorming in het metselwerk waargenomen. Ons advies is hiervoor geen herstelmaatregelen te treffen.

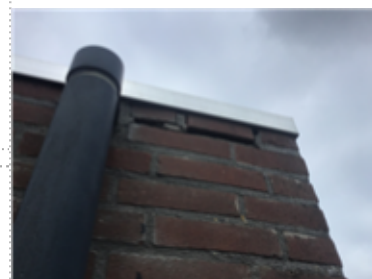
**2110 buitenwanden, niet constructief metselwerk**

Bevestiging secundair, manco

Incidenteel is de bovenste laag van het metselwerk losgekomen. Ons advies is het metselwerk te herstellen.

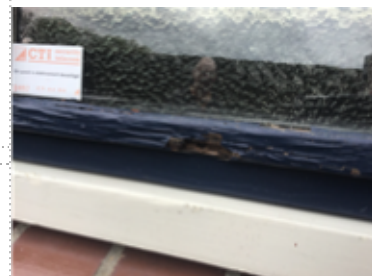
Plaatselijk is houtrot waargenomen. Dit dient op korte termijn gerepareerd worden.

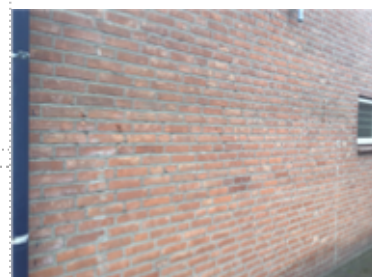
Het voegwerk is nog oorspronkelijk uit 1970. Er is sprake van erosie van het voegwerk. Ons advies is het voegwerk op middellange termijn te vervangen.

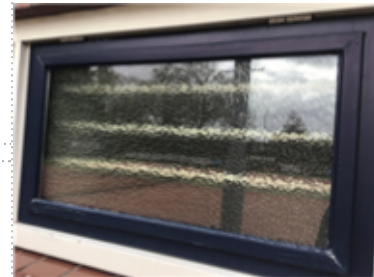
Het schilderwerk is op verschillende locaties aan het afbladderen. Ons advies is het schilderwerk te voorzien van een vervolgsysteem

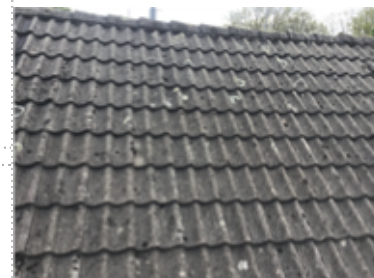
##### 4712 dakafwerking; hellend; keramisch, pannen

De dakpannenbedekking is vervuild. Ons advies is de dakpannen te reinigen.

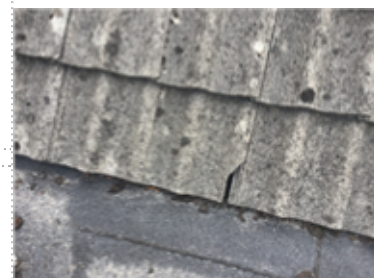
##### 4712 dakafwerking; hellend; keramisch, pannen

Beschadiging

Incidenteel zijn beschadigde dakpannen waargenomen. Ons advies is de beschadigde exemplaren te vervangen.

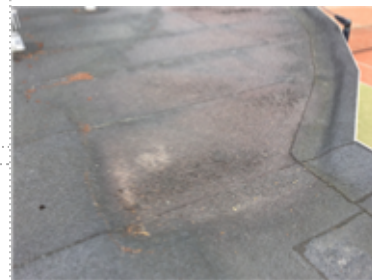
Er is waargenomen dat op verschillende locaties het afschot niet goed is. Hierdoor ontstaan er plassen die al voor lekkages hebben gezorgd. Er is aangegeven dat de dakbedekking pas is vernieuwd. Ons advies is om extra afvoeren te realiseren om plasvorming tegen te gaan en de kans op nieuwe lekkages te verminderen.

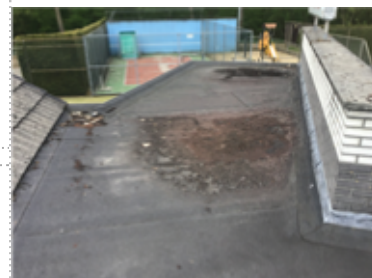
**4721 dakbedekking, bitumen incl. daktrim**

Vuil, aanslag, verkleuring

Door de vele plasvormingen is het dakbedekking op verschillende locaties vervuild. Ons advies is het dakbedekking regelmatig te reinigen.

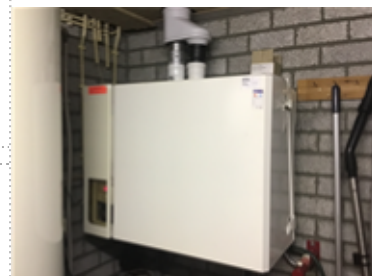
Er is waargenomen dat de cv-ketel uit 2005 stamt. Deze heeft volgens cyclus einde levensduur bereikt. Ons advies is de cv-ketel op korte termijn te vervangen en deze ieder jaar te controleren/onderhouden.

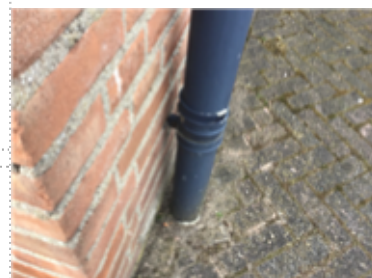
#### 5210 hemelwaterafvoer

Er is waargenomen dat de verankering incidenteel beschadigd is. Ons advies is de verankering te herstellen.

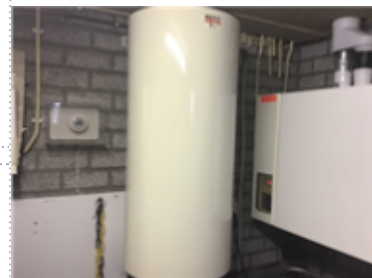
Er is tijdens de inspectie geen typeplaatje waargenomen. Uit documentatie is gebleken dat de boiler uit 2005 stamt. Ons advies is de boiler op korte termijn te vervangen en deze ieder jaar te laten controleren/onderhouden.

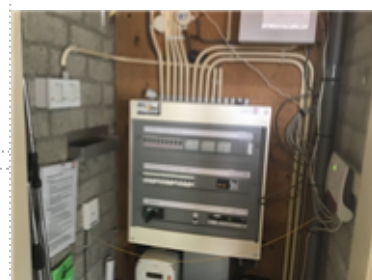
Dit element vertoont geen noemenswaardige gebreken en verkeert derhalve in uitstekende conditie.

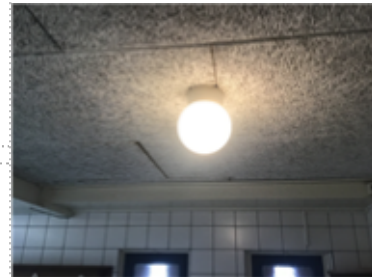
Wij vermoeden dat de levensduur van de verlichting > 75% verstreken is. Ons advies is deze op middellange termijn te vervangen.

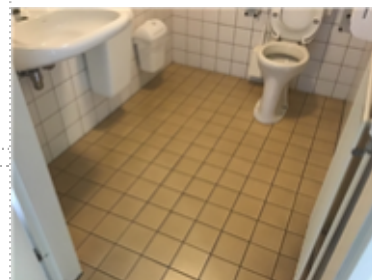
Dit element vertoont geen noemenswaardige gebreken en verkeert derhalve in uitstekende conditie.

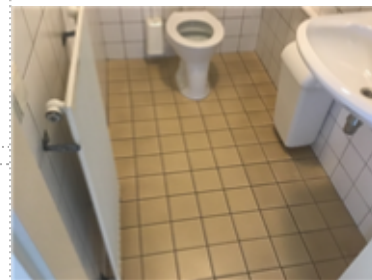
Dit element vertoont geen noemenswaardige gebreken en verkeert derhalve in uitstekende conditie.

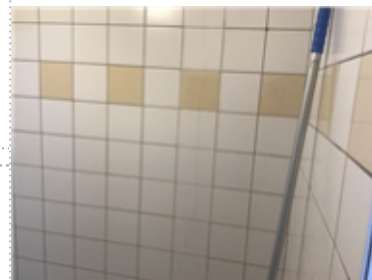
**7412 kleedruimte, standaard**

Beschadiging (barsten, scheuren, deuken)

Er is plaatselijk beschadiging aan het tegelwerk waargenomen. Ons advies is de beschadigde tegels te vervangen.

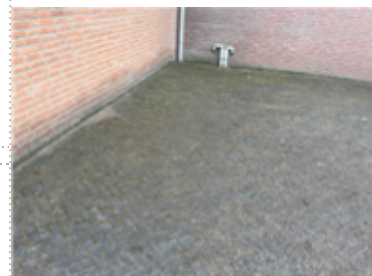
De bestrating is op verschillende locaties vervuild. Ons advies is de bestrating regelmatig te reinigen.
